قبة وخانقاه ومقعد وسبيل وكتاب ومنزل
السلطان فنصوه الغوري

مجموعه السلطان الغوري

أعمال الحفاظ والترميم

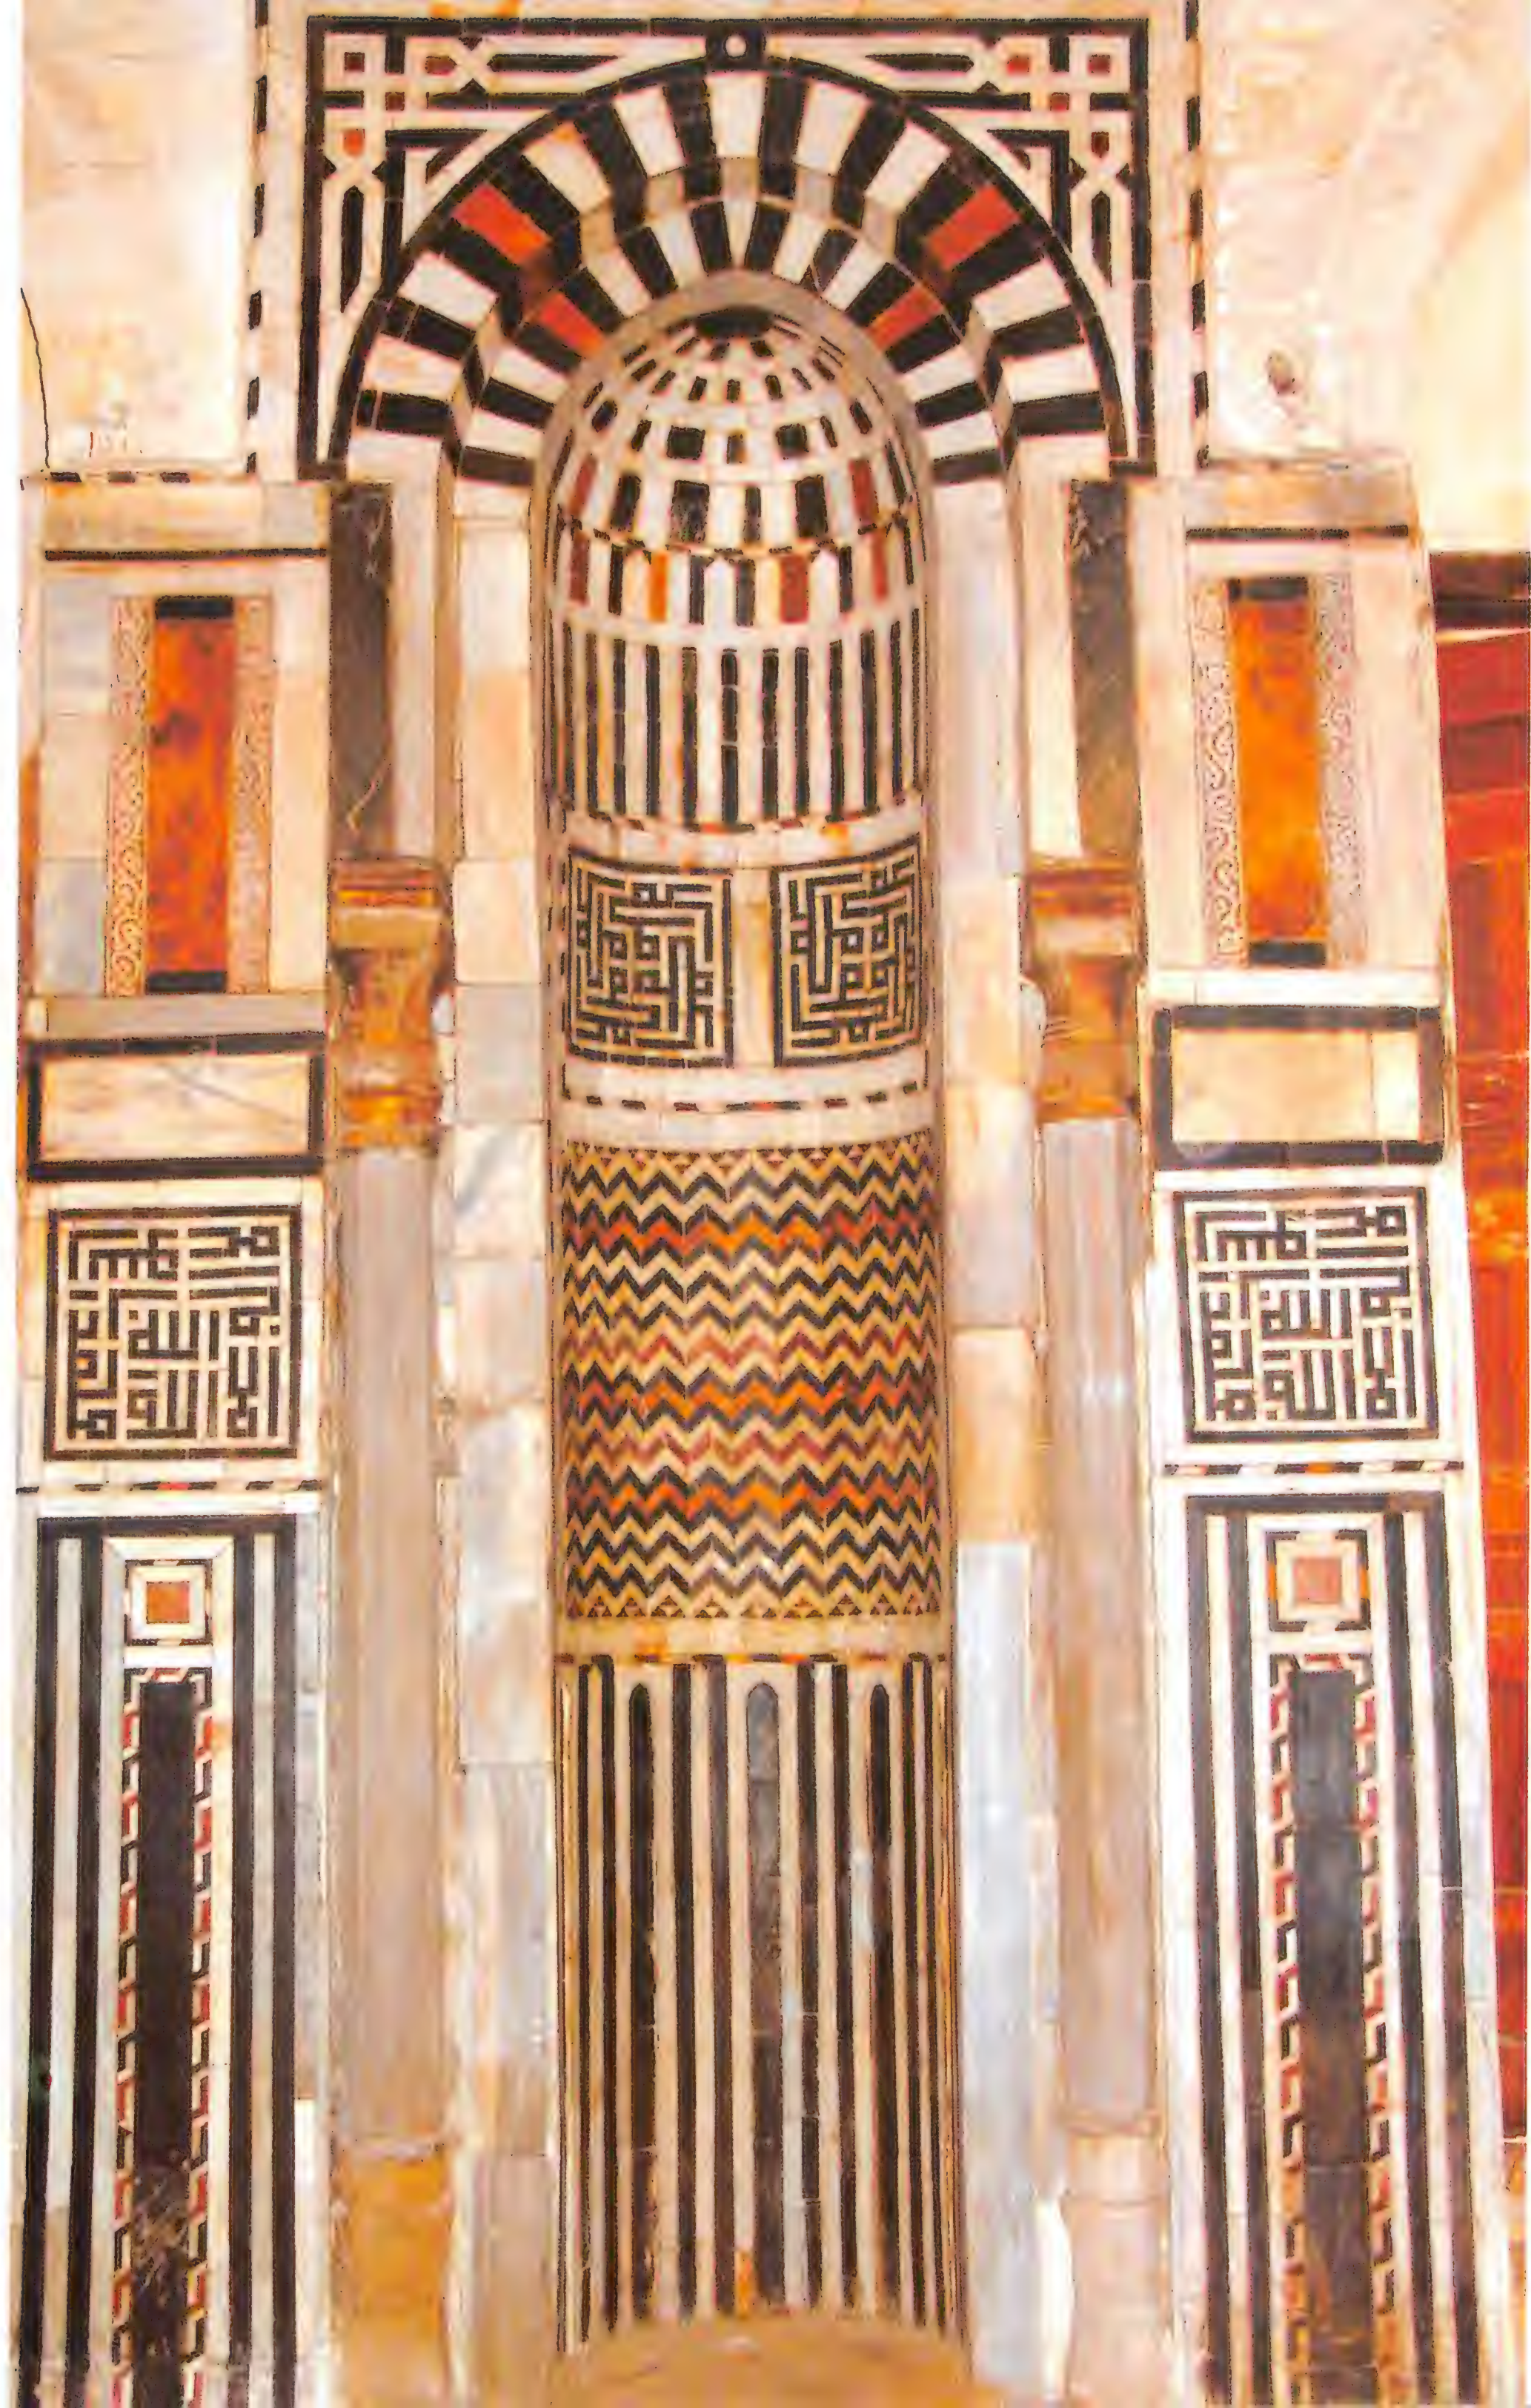
المحراب بعد الترميم

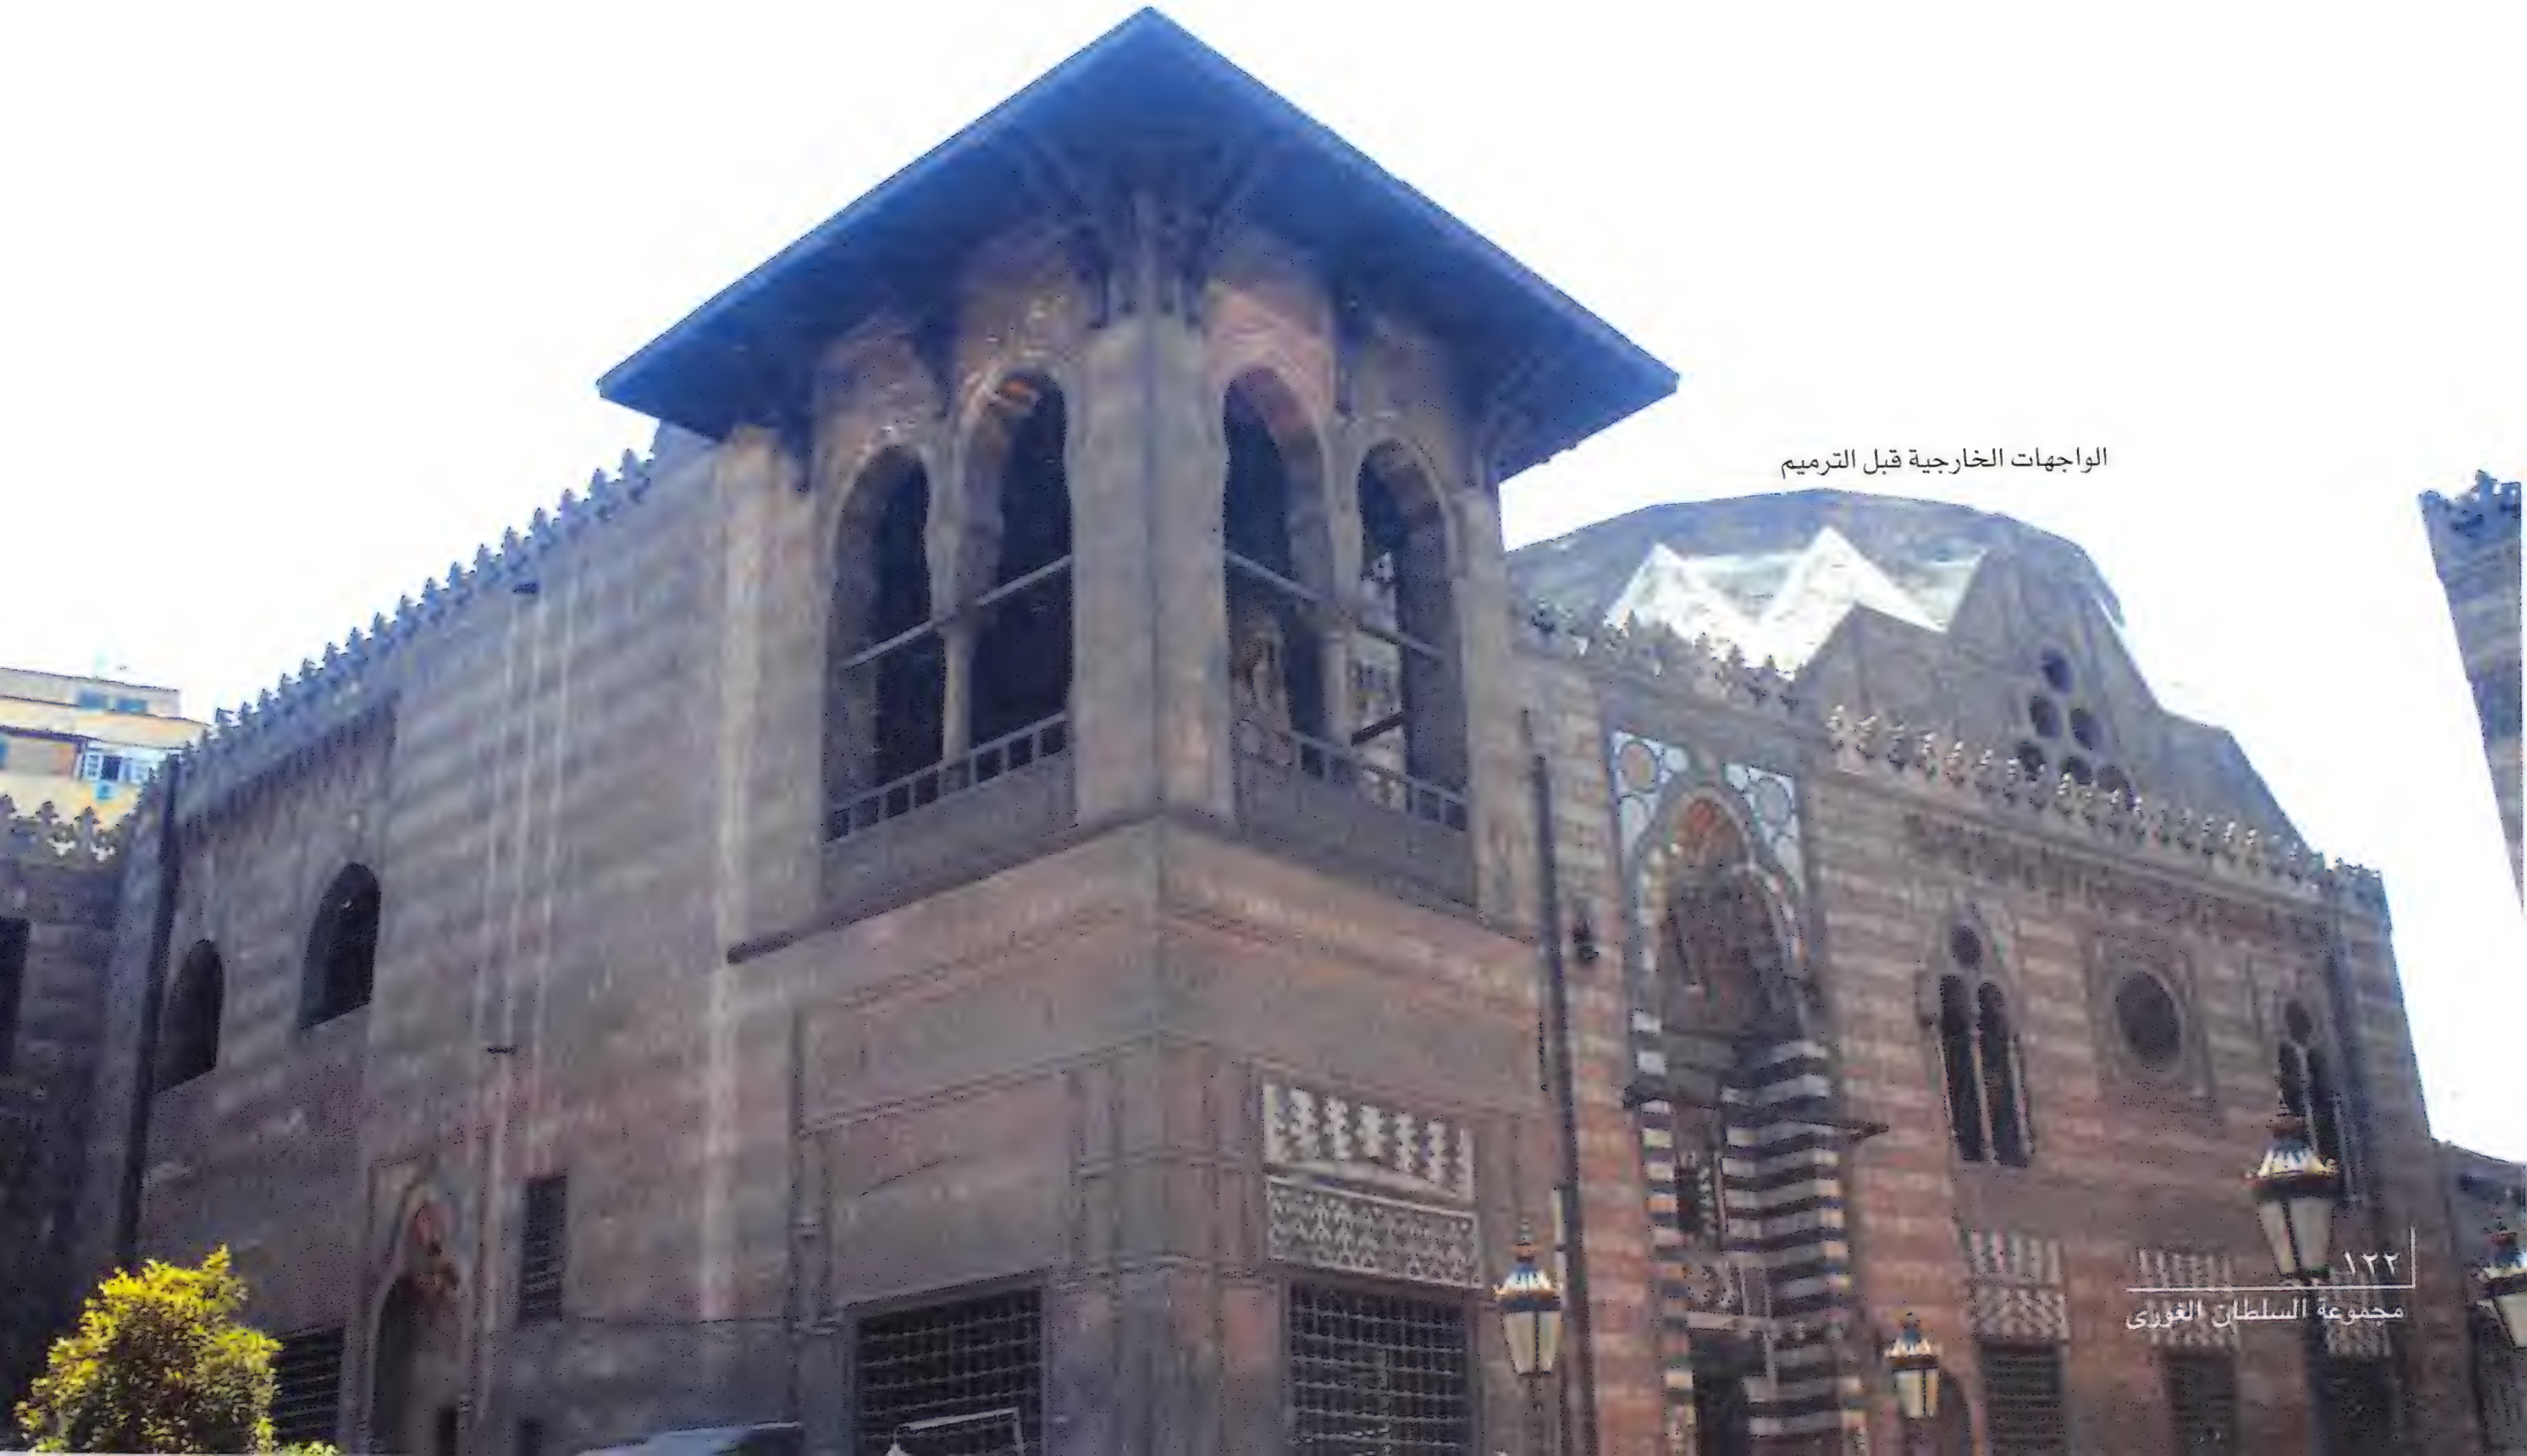
نماذج من الحوائط الحجرية قبل الترميم

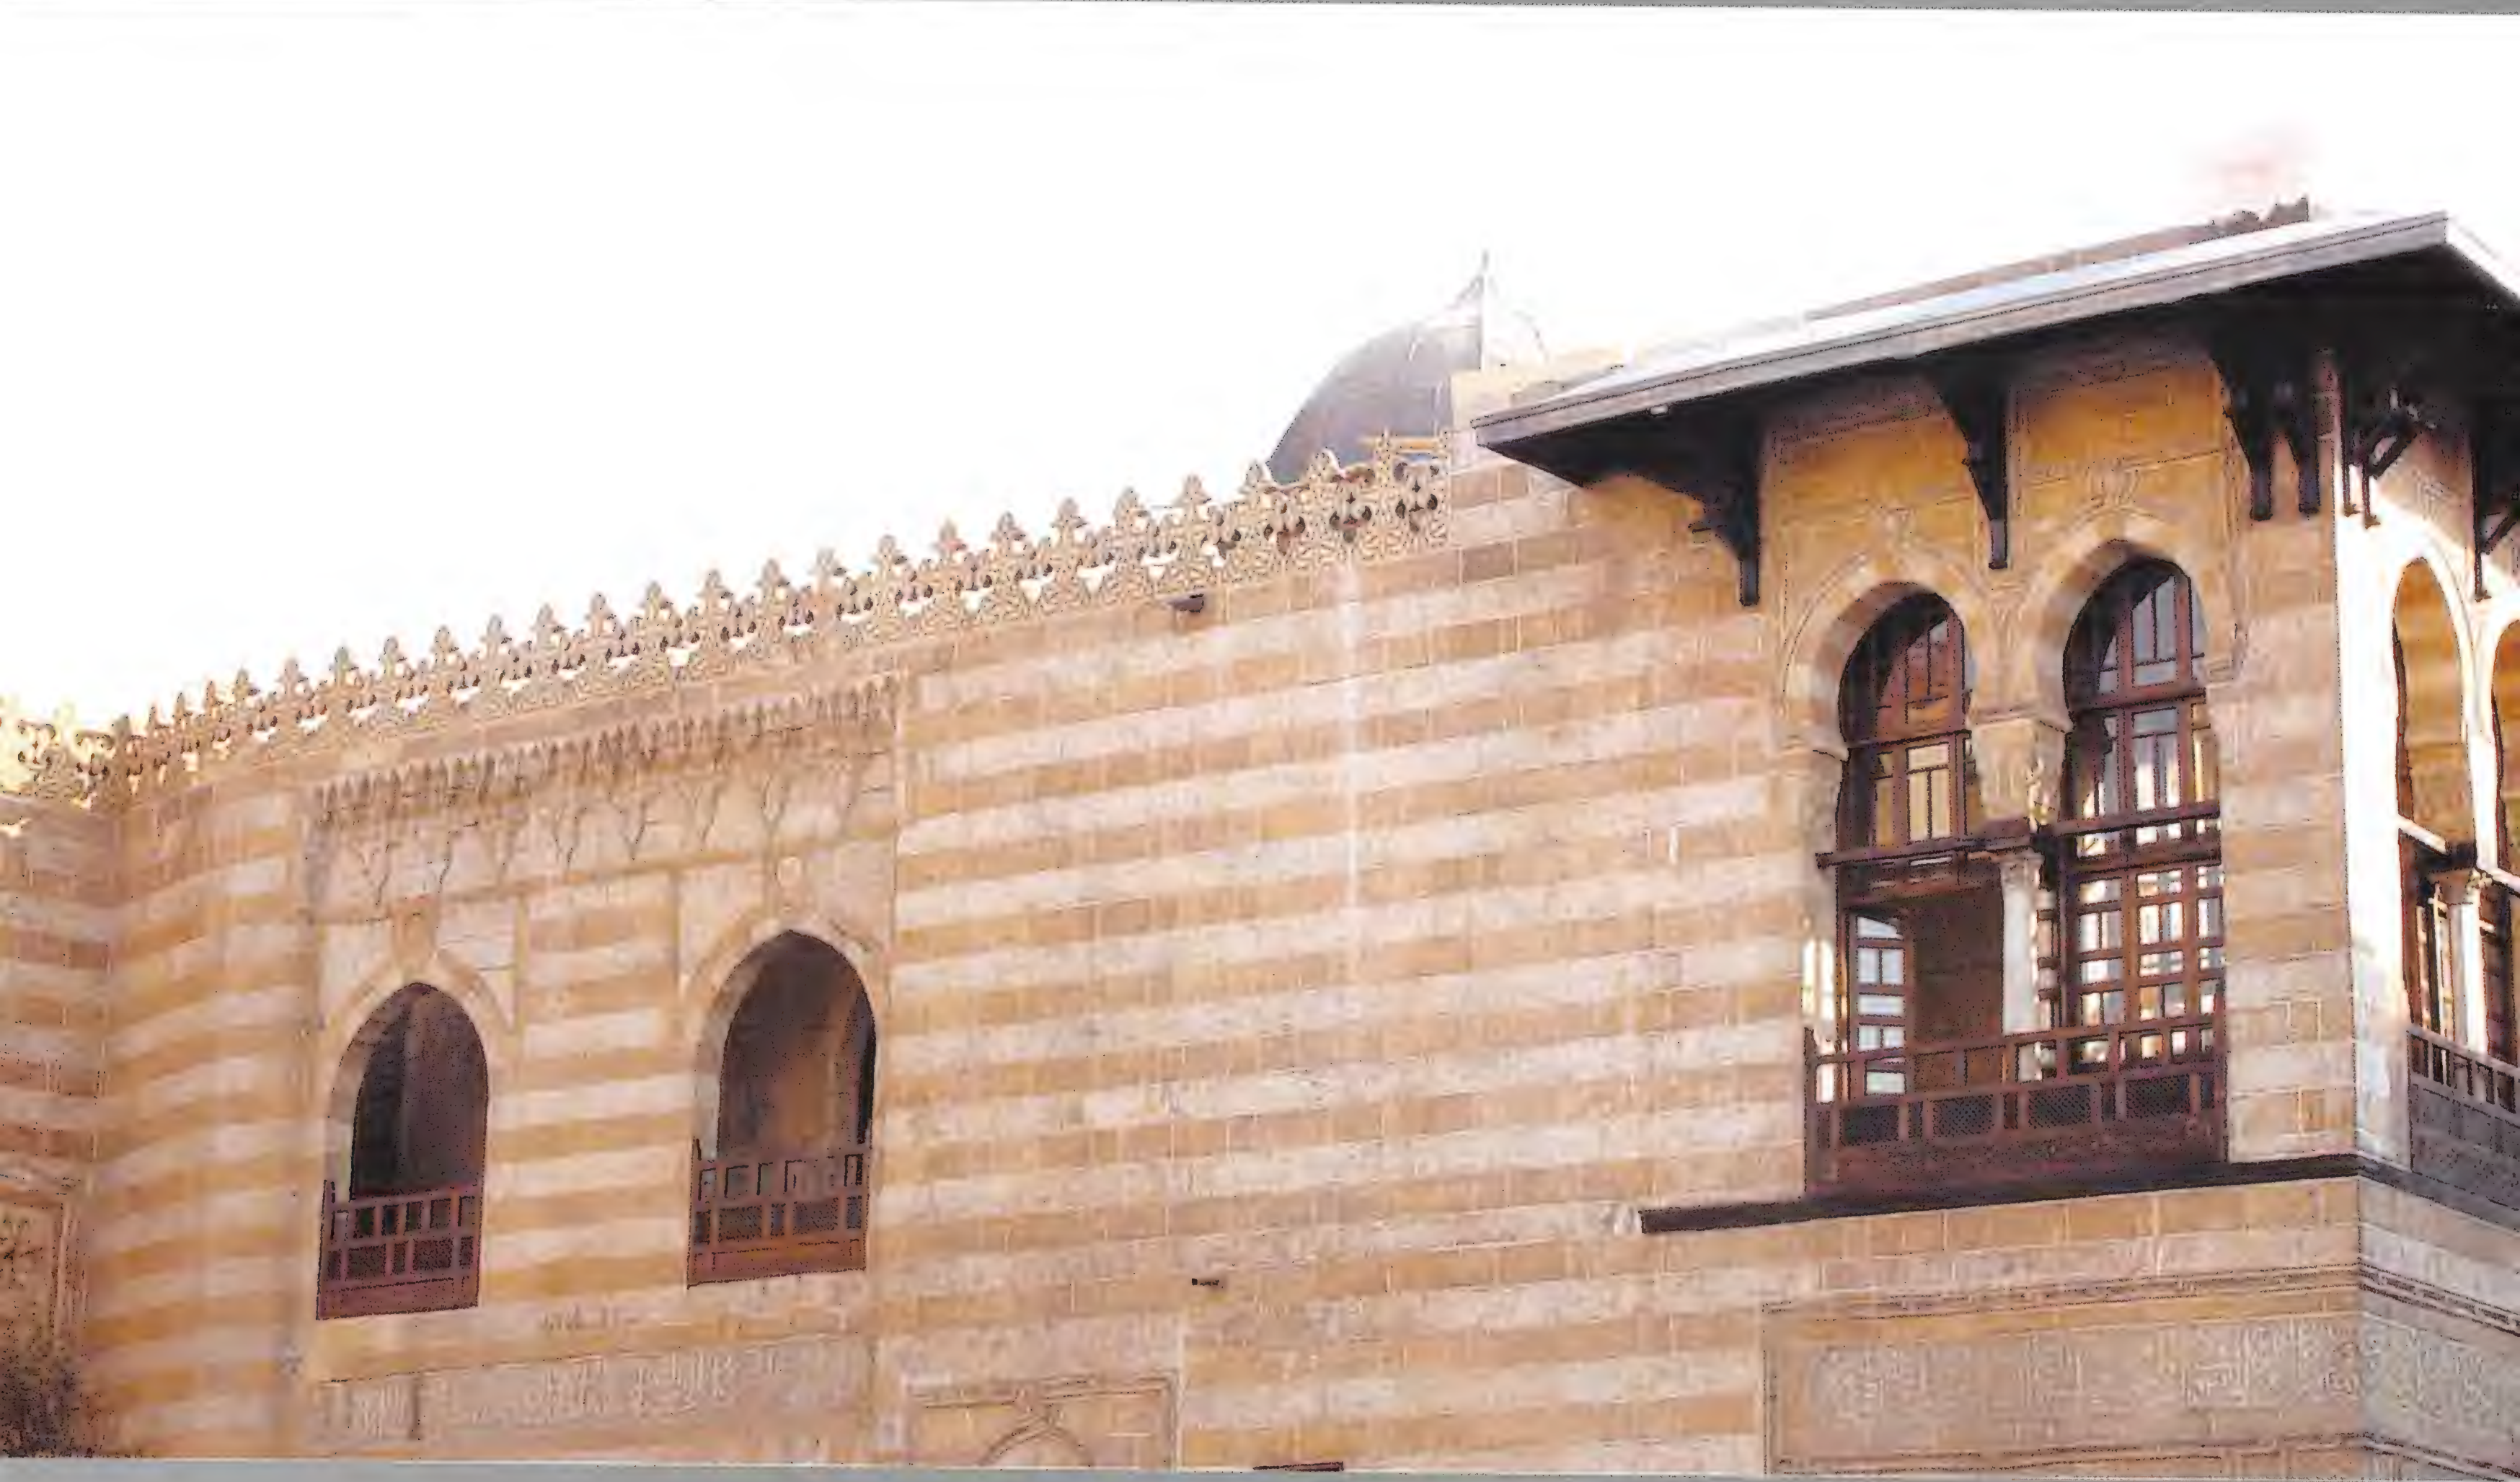
الواجهة الخارجية بعد الترميم

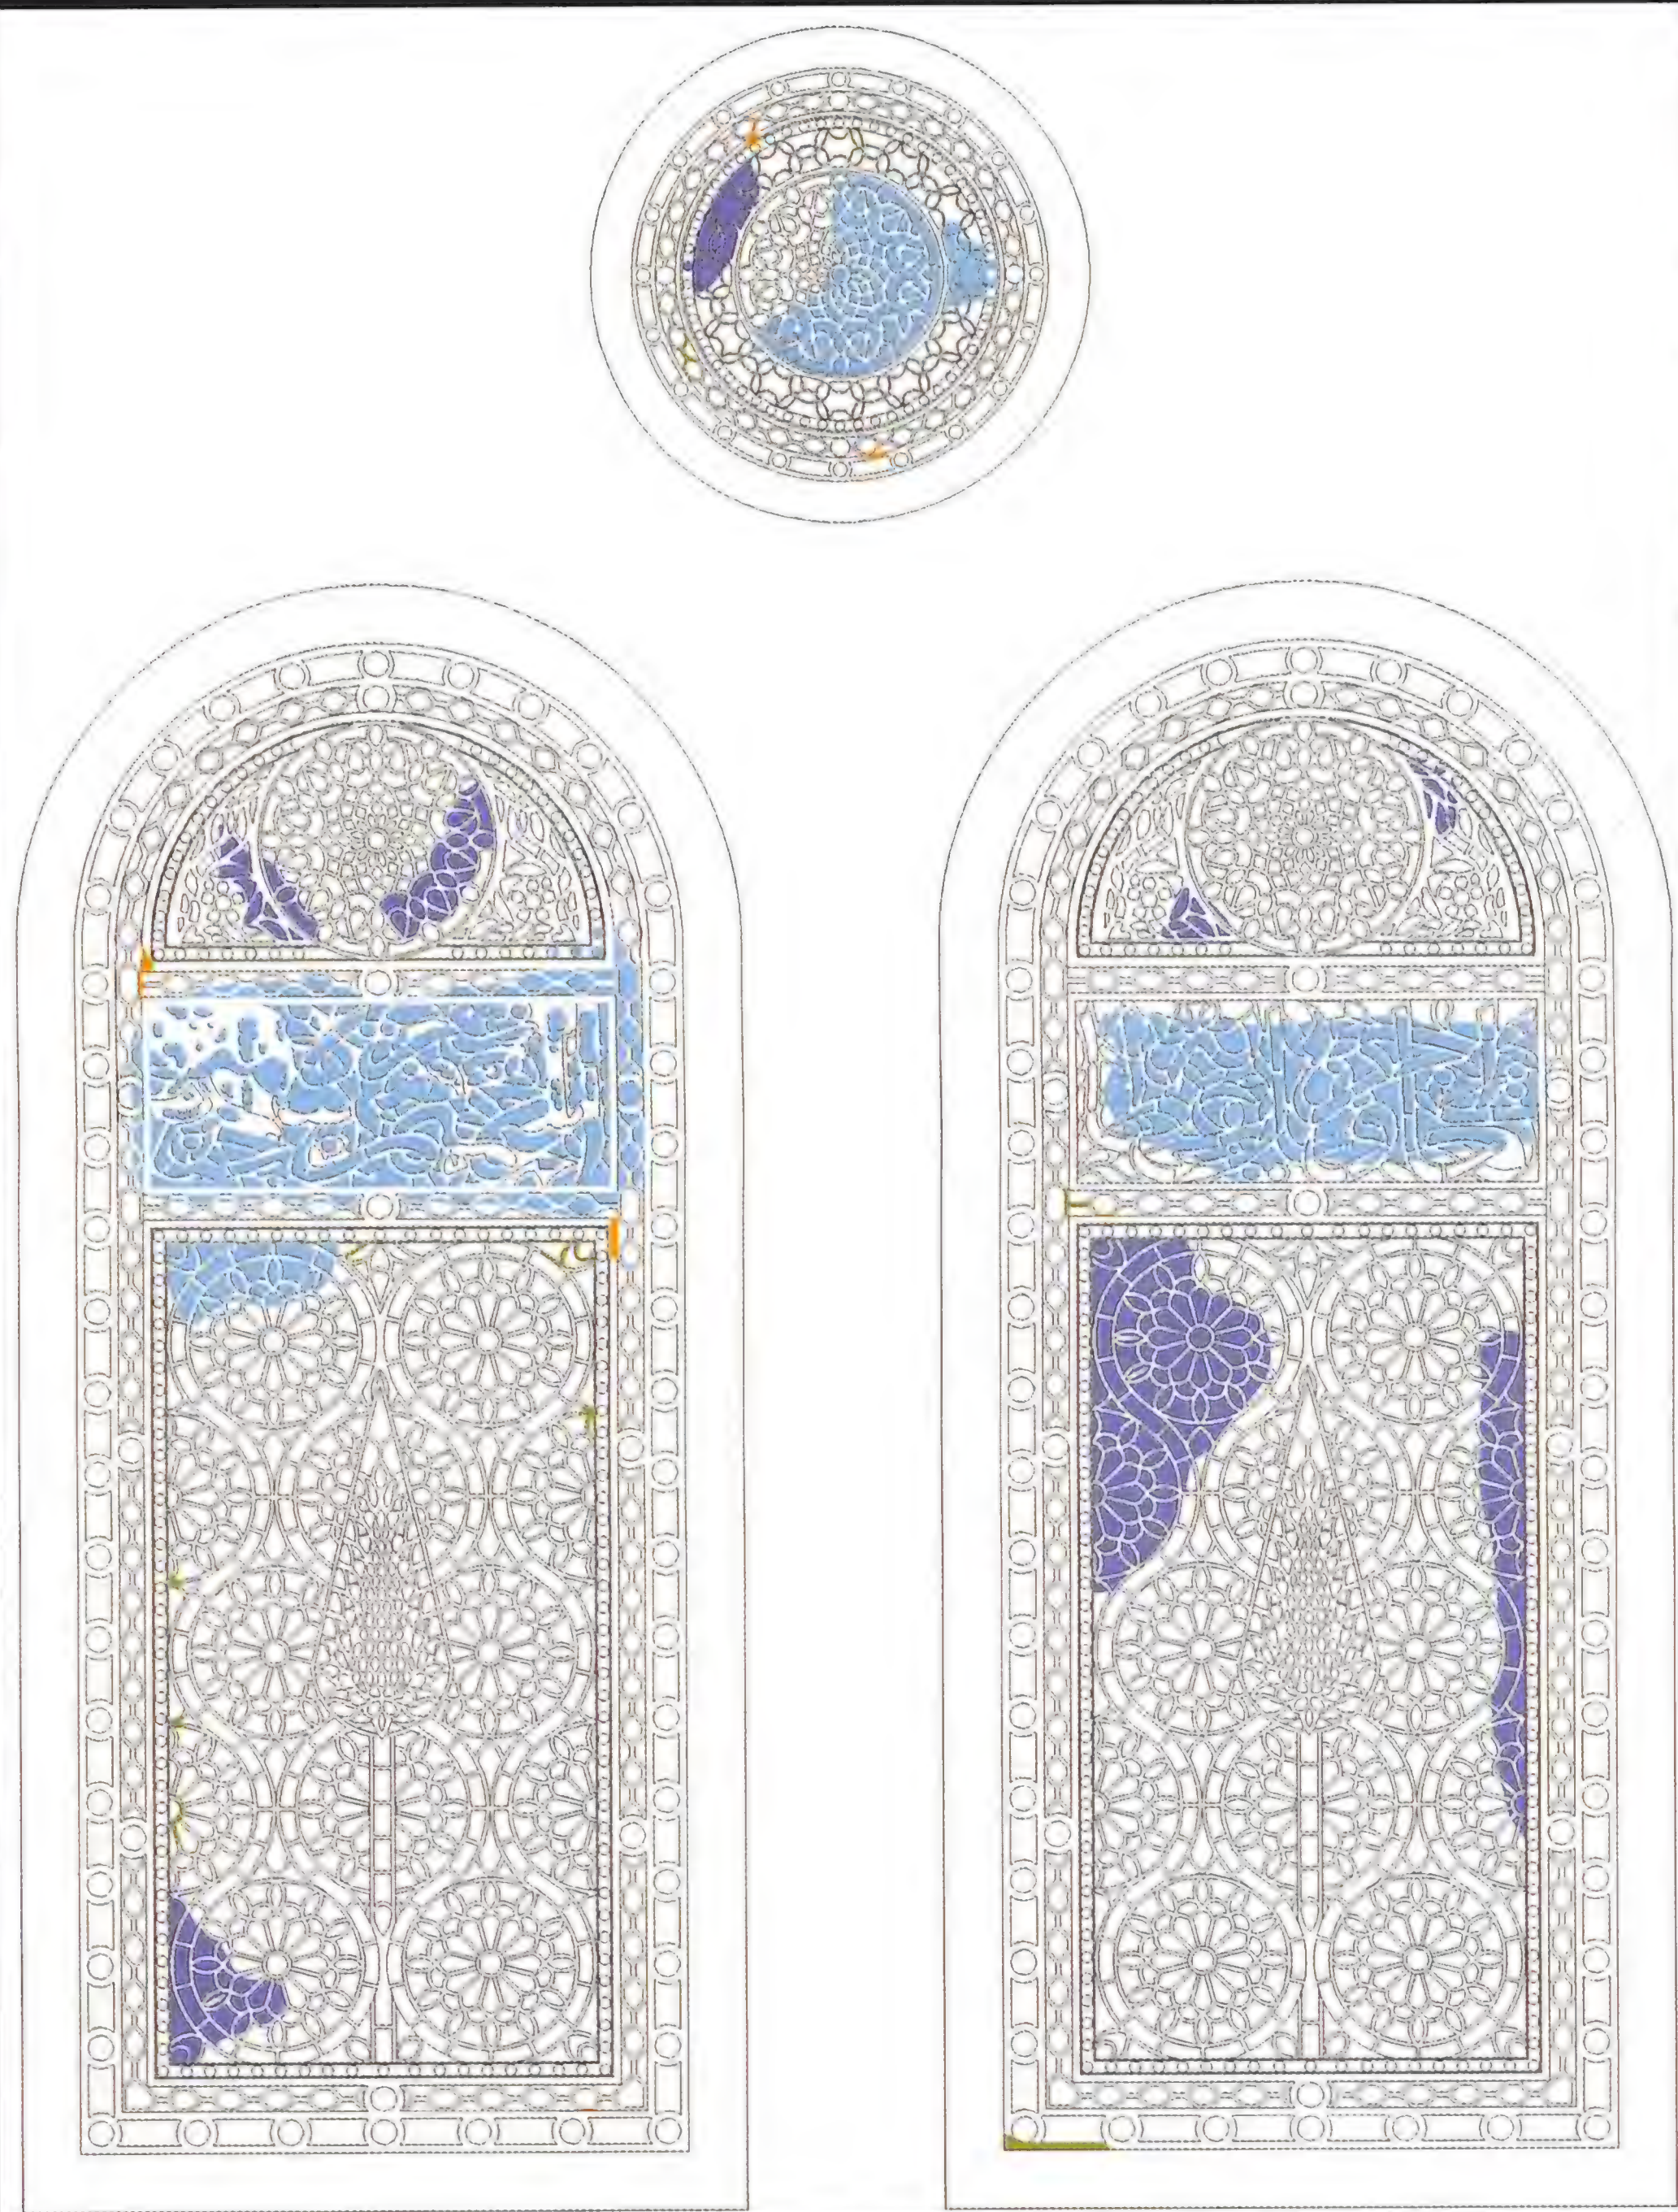
نماذج من الشبائيك الجصية قبل الترميم

أجزاء مفتوحة	
زجاج مكسور	
زجاج مفتوح	
تآكل
